# INFORME DESCRIPTIVO

## Evaluación de Riesgo Aluvional Post-Incendio

**Áreas de quebradas altas y bajas del Parque Cordillera San Carlos de Apoquindo – Las Condes**

**Fecha:** 3 de febrero de 2026

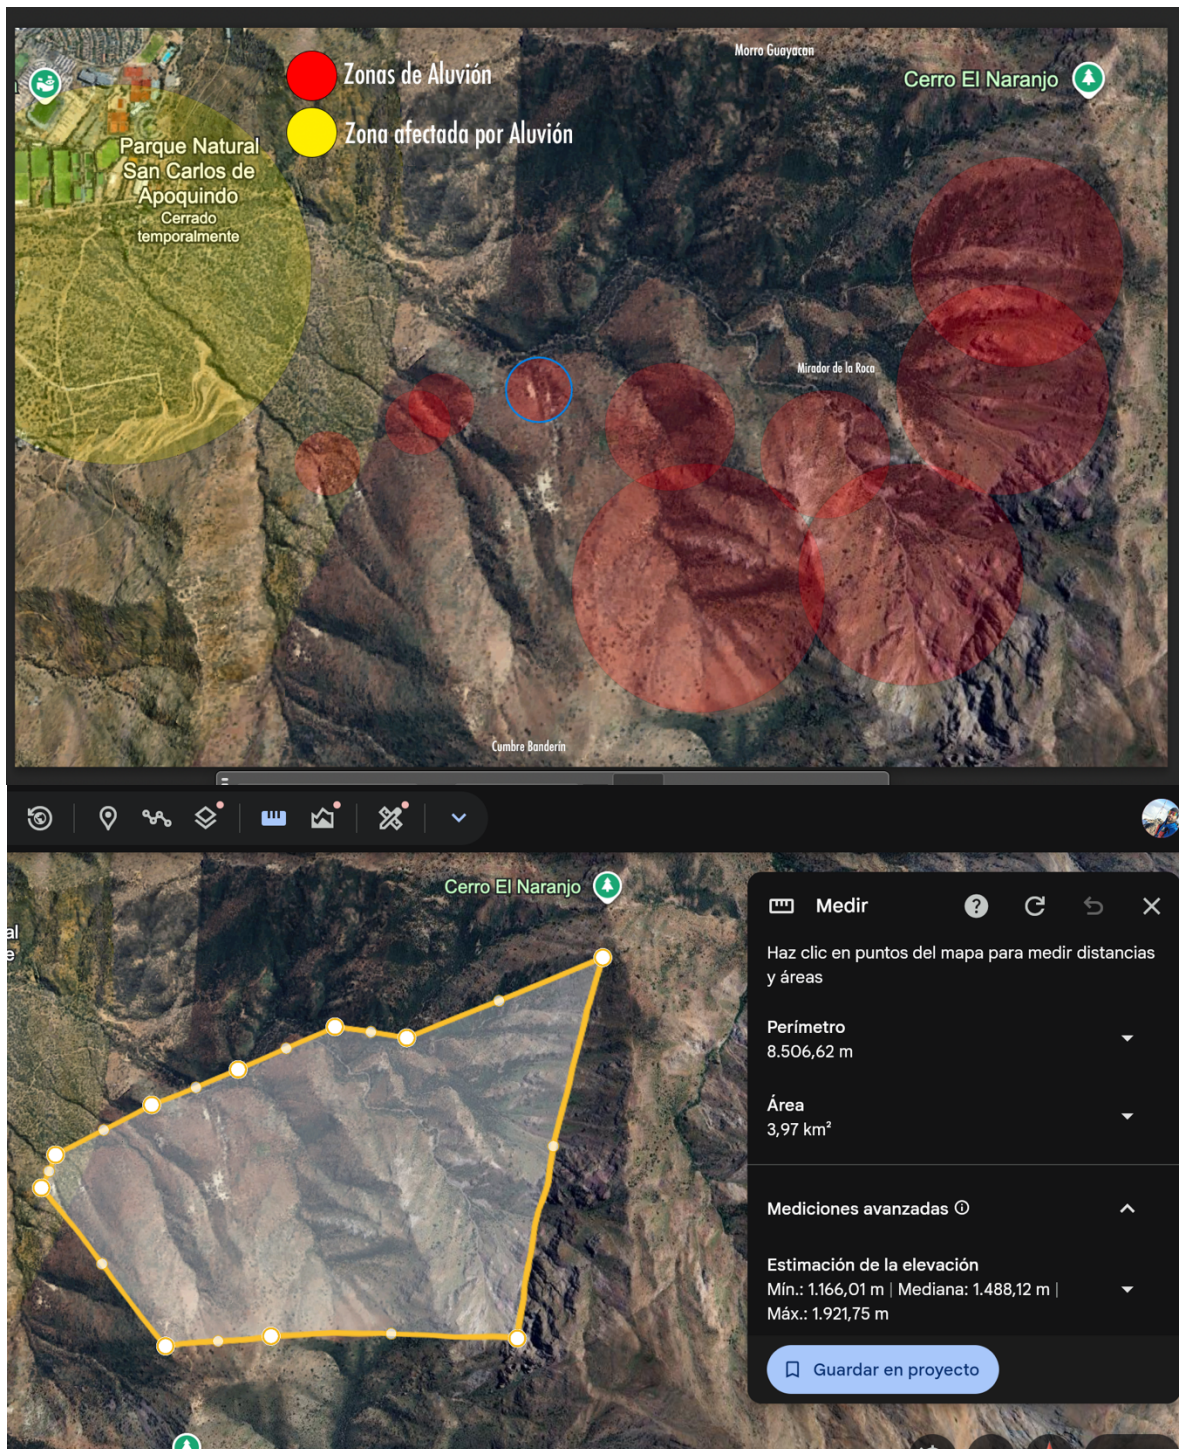
- **Superficie aproximada:** 3,97 km<sup>2</sup>
- **Rango altitudinal:** 1.166 a 1.922 msnm
- **Configuración geomorfológica:**
  - Laderas de pendiente media a alta
  - Múltiples quebradas activas
  - Conectividad directa entre zonas altas erosionadas y el pie de monte urbanizado

El área corresponde a una **cuenca precordillerana continua**, con capacidad efectiva de concentrar escurrimientos y transportar material sólido aguas abajo.

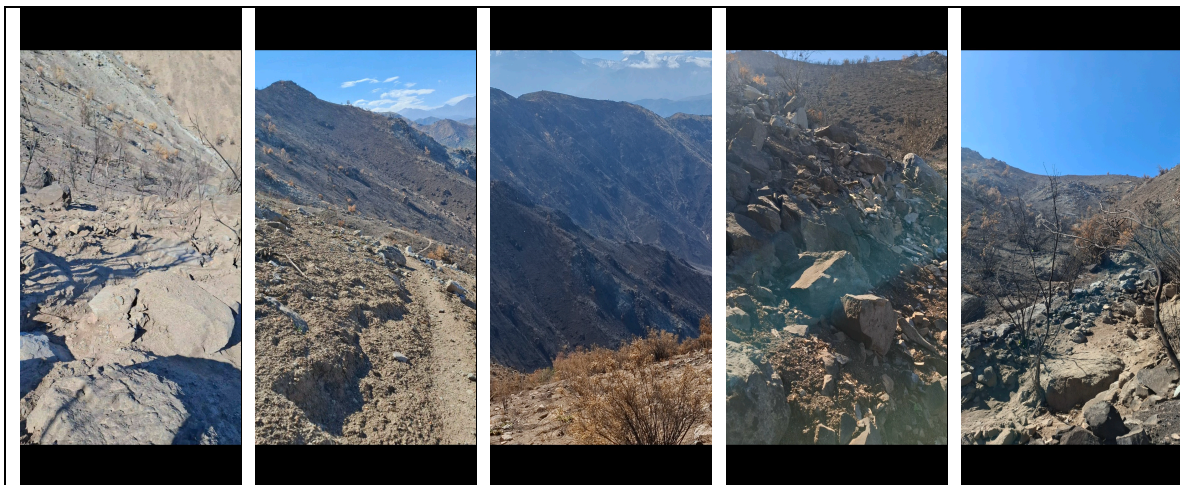
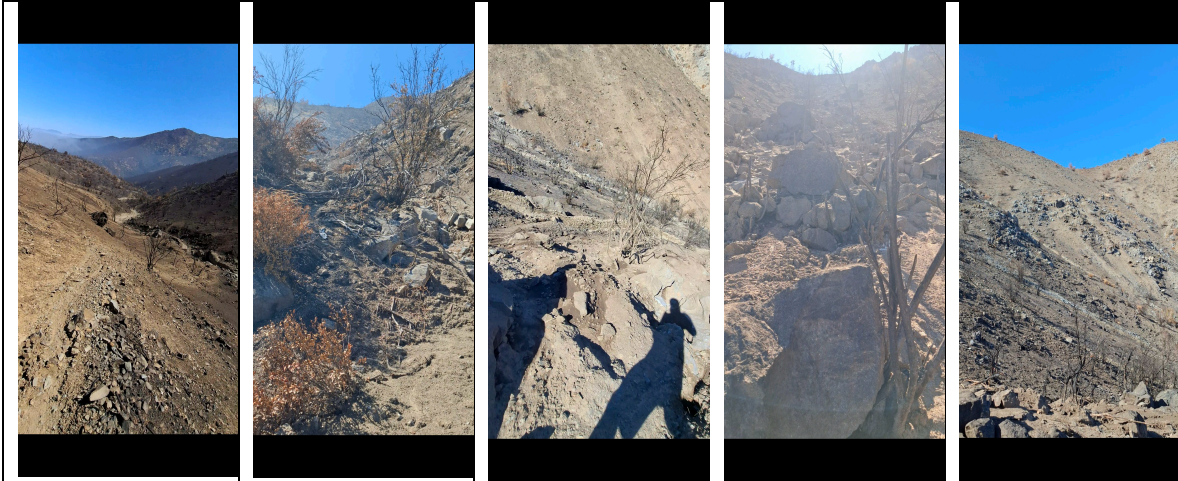
### 3. Condición del terreno post-incendio (observación directa y registro fotográfico)

La inspección en terreno, respaldada por registro fotográfico, permite identificar de forma consistente las siguientes condiciones en las quebradas y laderas del sector analizado:

- Presencia generalizada de **sedimento fino superficial**, compuesto por ceniza, limo y polvo post-incendio.
- Amplias áreas cubiertas por **tierra suelta y desagregada**, sin cohesión estructural.
- Abundancia de **gravilla, ripio y clastos medianos**, dispuestos tanto en laderas como en fondos de quebrada.
- Presencia de **rocas y bloques de mayor tamaño**, con geometría angular y disposición compatible con procesos recientes de remoción gravitacional.
- Acumulación significativa de **material leñoso suelto**, incluyendo palos, ramas, troncos quemados y restos vegetales carbonizados.
- **Cobertura vegetal severamente degradada**, sin capacidad efectiva de retención del suelo.
- Evidencia visible de **surcos de escurrimiento, cauces incipientes y concentración natural de flujos**.

Estas condiciones configuran un **sistema con alta disponibilidad de material sólido de distinto tamaño**, susceptible de ser movilizado de manera conjunta ante eventos de lluvia concentrada o deshielo rápido, favoreciendo la generación de **flujos aluvionales de alta carga y energía**.

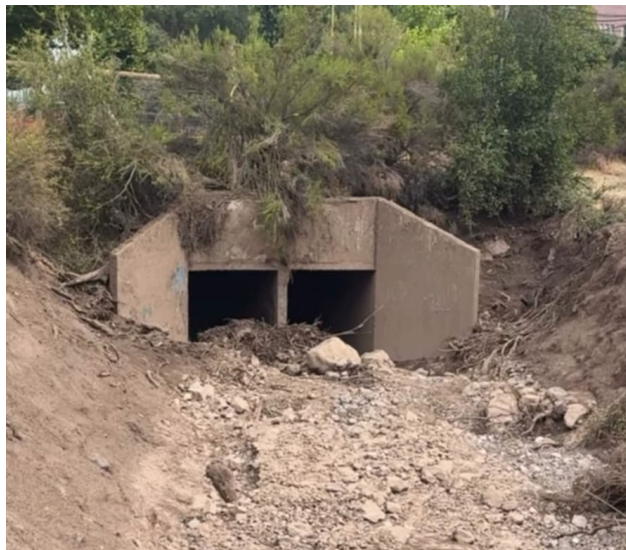
- Los **cauces naturales** presentan **modificaciones** respecto de su trazado y sección original.
- Existen **convergencias forzadas de escurrimientos** hacia ductos de pequeña sección.
- La **continuidad hidráulica natural** se encuentra alterada.

Esta configuración **favorece la concentración de flujos, el taponamiento y el rebalse hacia áreas colindantes.**

- Incorporar estos antecedentes en la gestión local del riesgo.
- Evaluar medidas preventivas en cauces, ductos y puntos críticos.
- Actuar anticipadamente frente a escenarios plausibles de activación.
